# Protección contra la abrasión en clasificadores de carbón con Belzona® 1813

ID: 4131

*Daño extenso por abrasión y desgaste*

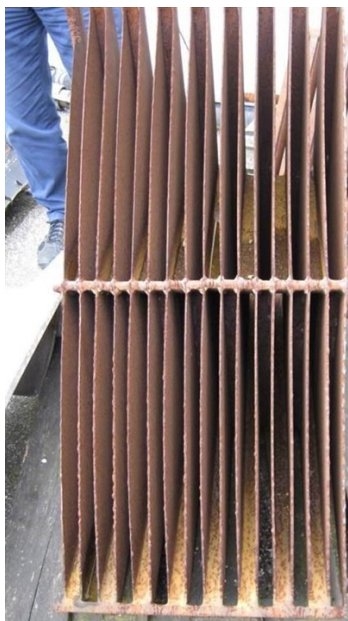
- \* Vista de uno de los clasificadores extractores de carbón ,
- \* Primer plano del clasificador mostrando el daño (imagen superior derecha) ,
- \* Preparación de superficie completada ,
- \* Aplicación llevándose a cabo ,

Central eléctrica de carbón. El clasificador de carbón está situado detrás de los molinos de carbón pulverizado. El carbón pulverizado es posteriormente inyectado en la caldera a través del clasificador de carbón
