NEUER PROZESSBEHÄLTER DANK BELZONA-FLANSCHREPARATURSYSTEM SCHNELL IN BETRIEB

ID: 4161

Standort des Kunden: *Behälterhersteller, Großbritannien*
Antragsdatum: *April 2004*

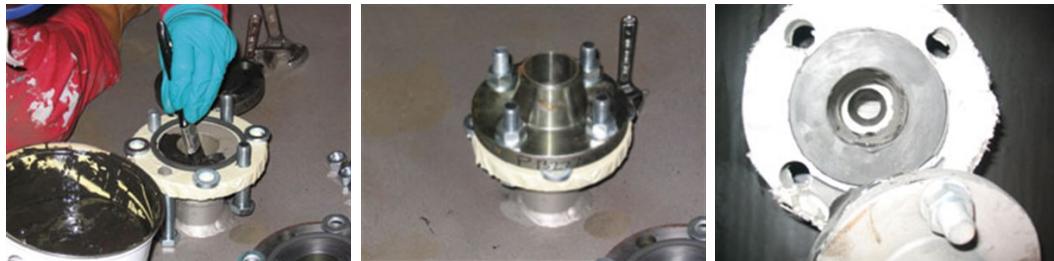
Fotobeschreibungen

Vor dem Auftrag einer Belzona-Beschichtung waren bei Sandstrahlarbeiten während der Oberflächenvorbereitung Schäden an vier internen Flanschflächen entstanden. In der Folge war der Einbau des Sandfangsystems nicht mehr möglich.

- * 1. Auftrag von Belzona 1591 (Ceramic XHT) auf die Flanschfläche. ,
- * 2. Nach dem Zusammenbau – Sichtbar sind der Former, die Schrauben und die Einstellplättchen. ,
- * 3. Neugeformte Flanschfläche – Es muss nunmehr lediglich das Abdeckband entfernt und das Rohrstutzeninnere bearbeitet werden. ,

Die Flanschflächen wurden erneut gestrahlt und anschließend Belzona 1591 (Ceramic XHT) mithilfe eines Formverfahrens gemäß dem Belzona Know-how System Infoblatt VPF-13 aufgebracht.

Insgesamt wurden vier Flanschflächen mit diesem Verfahren neugeformt. Vor dem Herausbrechen aus der Form wurde dem Produkt jeweils ausreichend Zeit zur Aushärtung gegeben. Nach Abschluss der Anwendung wurden die Flanschflächen mit einer Belzona-Beschichtung geschützt, der Prozessbehälter erneut sandgestrahlt und Belzona 1591 (Ceramic XHT) im gesamten Behälterinneren aufgetragen. Eine alternative Reparaturmethode hätte eine sehr kostspielige maschinelle Bearbeitung der Flanschflächen vor Ort erfordert.
