BELZONA-KALTVERKLEBUNGSLÖSUNG FÜR SKIMMER

ID: 4164

Standort des Kunden: Öl- und Gasunternehmen, Südafrika
Antragsdatum: August 2011

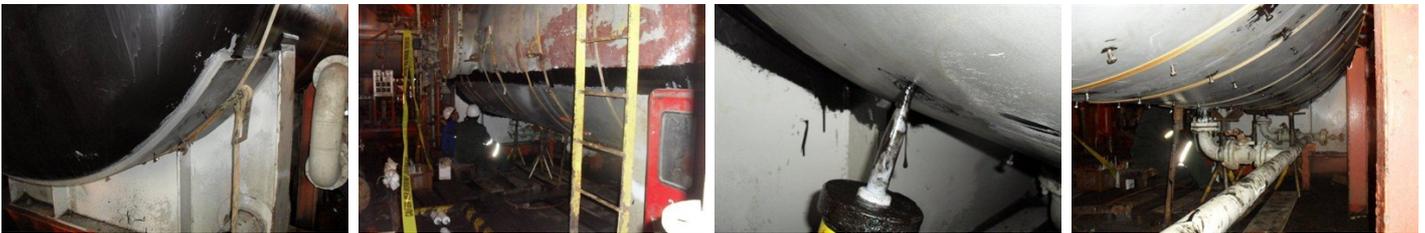
Fotobeschreibungen

- * 1. Untere Hlfte des Skimmers nach Beschichtung mit Belzona 5811 (Immersion Grade) sowie eine der Platten nach Abdichtung der Rnder mit Belzona 1111 (Super Metal) .
- * 2. Anwendung in Gang .
- * 3. Nahansicht des Injektionsvorgangs .
- * 4. Abgeschlossene Anwendung .

Die Anwendung wurde gem dem Belzona Know-how System Infoblatt GSS-9 durchgefhrt. An Land waren bereits Metallplatten angefertigt worden, die 10 mm grer als der Behlter waren. Nach der Oberflchenvorbereitung wurden die Platten am Behlter fixiert, an den Rndern mit Belzona 1111 (Super Metal) versiegelt und anschlieend Belzona 5811 (Immersion Grade) durch eine Reihe strategisch platzierter Injektionsbohrungen injiziert, wobei sichergestellt wurde, dass keinerlei Luft eingeschlossen und die Lcke zwischen Platten und Behlterwand vollstndig mit Belzona 5811 (Immersion Grade) gefllt wurde.
