ROHRBÖGEN MIT BELZONA VOR ABRIEB GESCHÜTZT

ID: 4207

Standort des Kunden: *Kupfer- und Goldminenbetreiber,
Bulgarien*

Anwendung: *Maschinen zur Handhabung von
Feststoffen*

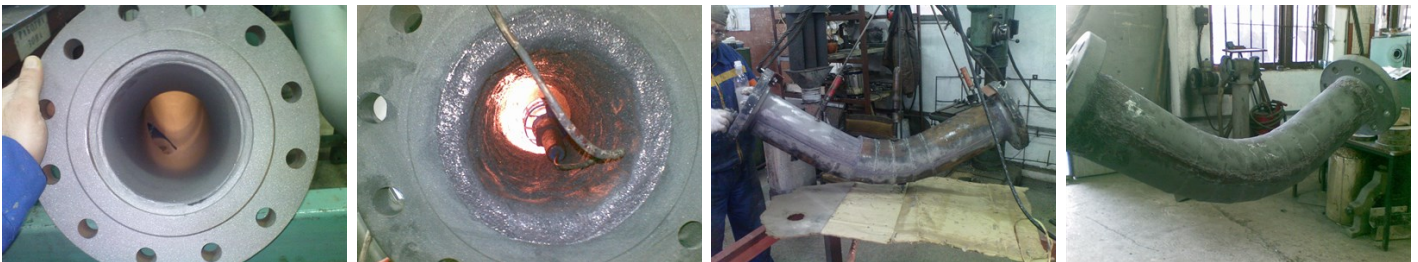
Fotobeschreibungen

Schwerwiegende Schäden durch Abrieb an der Innenseite der Rohrbögen.

- * 1. Abriebschäden sind nach Sandstrahlen klar erkennbar. ,
- * 2. Auftrag der Innenschutzbeschichtung. ,
- * 3. Aufkleben von Verstärkungsplatten. ,
- * 4. Abgeschlossene Anwendung. ,

Die Anwendung wurde gemäß dem Belzona Know-how System Infoblatt SHM-8 durchgeführt. Die Rohrbögen wurden mithilfe von Belzona 1811 (Ceramic Carbide)/Belzona 1812 (Ceramic Carbide FP) vor zukünftigem Abrieb geschützt. Die Anwendung bestand entweder aus der Beschichtung der Rohrinneiten mit Belzona 1812 (Ceramic Carbide FP) oder der Verklebung von Verstärkungsplatten auf der Rohraußenseite mit Belzona 1811 (Ceramic Carbide).
