LAGERSITZE EINES BAGGERS MIT BELZONA VERSTÄRKT

ID: 4210

Drehkranzlager eines Braunkohleschaufelradbaggers

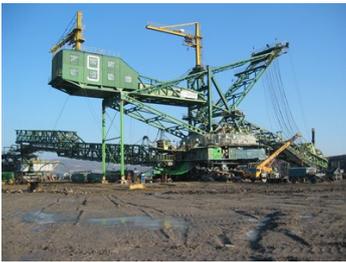
Die Stahlplatten unterhalb des Drehkranzlagers (Durchmesser: 12 m) wiesen Reibverschleiß und Ermüdungsbrüche auf.

- * 1. Ansicht auf den Bagger. ,
- * 2. Verkleben der Platten mit Belzona 1111 (Super Metal). ,
- * 3. Vorbereitungen für das Injektionsverfahren. ,
- * 4. Injektion von Belzona 5811 (Immersion Grade): In der Zeichnung (siehe .pdf) ist Belzona 1111 (Super Metal) in Blau, Belzona 5811 (Immersion Grade) in Beige gekennzeichnet. ,
