# KOHLEBERGWERK LÖST DANK BELZONA PROBLEME MIT ABRIEB

ID: 4211

**Standort des Kunden:** Kohlebergwerk, Süd-Illinois, USA  
**Antragsdatum:** August 2010

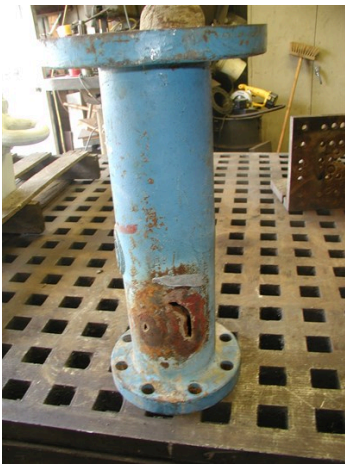
Aufgrund des stark abrasiven Kohlenstaubs mussten die Rohre alle paar Wochen ausgetauscht werden. Die durchschnittliche Betriebstemperatur von Schurre und Abzweigstück beträgt 93 °C. Der Kunde suchte nach einer kosteneffizienten Alternative zum Ersatz der Rohre.

- \* 1. Ansicht des abrasiven Abzweigstücks ,
- \* 2. Innenansicht des Schadens ,
- \* 3. Abgeschlossene Anwendung an der Innenseite des Rohrs ,
- \* 4. Abgeschlossene Anwendung an der Außenseite des Rohrs ,

Die Anwendung wurde gemäß dem modifizierten Belzona Know-how System Infoblatt SHM-13 durchgeführt. Der Schaden an der Innenseite wurde mit Belzona 1811 (Ceramic Carbide) gefüllt, an der Außenseite wurde das Produkt im Überschuss auf die maximale Schichtstärke aufgebaut, um höchstmögliche Abriebbeständigkeit zu erreichen. Die Innenseite wurde mit Belzona 1391 (Ceramic HT) beschichtet und mit Aluminiumoxid überlagert. Abschließend wurde die Anwendung nachgehärtet, um ein Höchstmaß
