# BELZONA RESTAURA NIVELES DE HIGIENE EN PLANTA FABRICANTE DE DULCES

ID: 4214

Solicitud: *Áreas problemáticas de la pared*

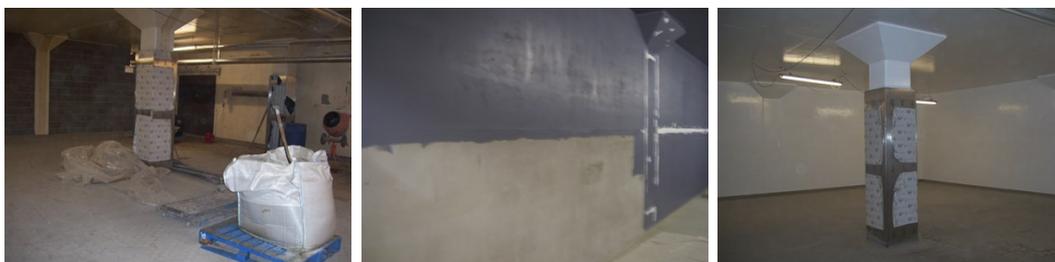
*Se estaba instalando una nueva cocina y se necesitaba hacer reparaciones a las paredes y aplicar un recubrimiento para asegurar el cumplimiento de los niveles de higiene.*

- \* &Aacute;rea de la cocina en la que se aplicar&aacute; el recubrimiento. ,
- \* Belzona 5911 en plena aplicaci&oacute;n. ,
- \* Pared terminada. ,

La aplicación se llevó a cabo en cumplimiento con los folletos de sistema Belzona Know-How WPA-2 & 4. Las áreas dañadas fueron reparadas usando Belzona 4141 para asegurarse de contar con una superficie lisa para la aplicación del sistema Belzona 5111.
