# BELZONA ADHIERE ARMAZÓN A EXPLANADA DE PLATAFORMA PETROLÍFERA

ID: 4218

Industria: Gas de petróleo  
Solicitud: Juntas, Sellos y Cuñas  
Sustrato: Acero de carbono  
Productos: \* Belzona 5811 (Immersion Grade),

Ubicación del cliente: Operador petrolífero Noruego  
Fecha de aplicación: Enero 2004

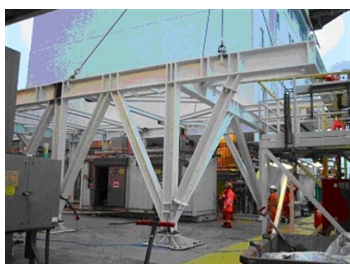
- \* Descenso de la sub estructura para ser colocada y alineada ,
- \* Aplicación de adherencia ya terminada ,
- \* Módulos de alojamiento ya colocados ,

Debido al prolongado tiempo después de la alineación/sellado hasta la fase de adherencia, se utilizó nitrógeno para impedir una oxidación repentina en el vacío a ser llenado con Belzona 5811. Para combatir las gélidas condiciones de enero en el Mar del Norte (0°C) se usaron mantas de calor para poder terminar los trabajos.
