LA SOLUTION BELZONA CONTRE L'ABRASION DANS UNE MINE DE CHARBON

Localisation du client: Mine de charbon, Sud de l'Illinois, États-Unis

Application: Machines de manutention de solides

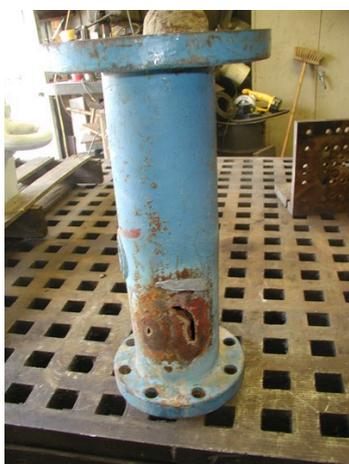
L'abrasion due à la poussière de charbon est à l'origine d'une usure excessive et d'un remplacement coûteux de la canalisation. La goulotte à charbon et le raccord latéral fonctionnent à des températures moyennes de 93°C (200°F). Les canalisations ne duraient que quelques semaines en raison de l'usure excessive et devaient donc être remplacées. Une alternative rentable au remplacement était recherchée.

* 1. Vue du raccord latéral perforé; 2. Vue de près du dommage interne. 3. Vue intérieure de l'application terminée; 4. Vue extérieure de l'application terminée. ,

L'application a été réalisée selon une version modifiée de la Procédure Belzona SHM-13. L'intérieur de la cavité fut chargé de Belzona 1811 et une couche supplémentaire fut appliquée sur l'extérieur afin d'apporter une épaisseur maximale pour la résistance contre l'abrasion. L'intérieur fut revêtu de Belzona 1391, recouvert d'oxyde d'aluminium. L'application fut ensuite post-durcie afin d'obtenir une résistance maximale.
