BELZONA REPARA E IMPERMEABILIZA TECHO EN ALTAMAR

ID: 4264

Ubicación del cliente: Productor de petróleo, Golfo de México
Fecha de aplicación: Mayo 2010

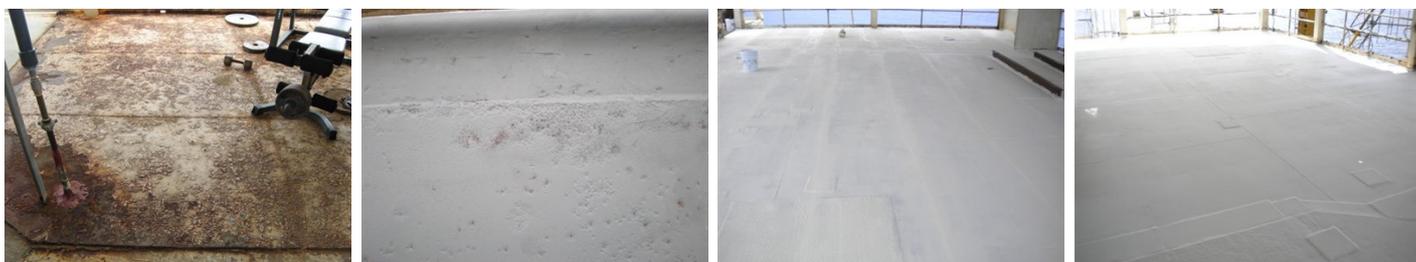
Descripciones de fotografías

El cliente buscaba hacer una reparación e instalación de un sistema de impermeabilización de techo sin afectar la producción de gas y petróleo. El techo de metal tenía muestras de una severa corrosión resultante en un adelgazamiento de las paredes y algunos agujeros entre las planchas.

- * El techo con muestras de una severa corrosión ,
- * El techo después del granallado ,
- * El techo después de las reparaciones y de una primera capa de Belzona 3111 ,
- * El techo ya terminado ,

Esta aplicación se realizó en cumplimiento con los folletos de los sistemas Know-How RPA-1, RPA-6 y TCC-1 de Belzona. Se usó Belzona 1121 para adherir planchas dobles en las áreas más delgadas y con agujeros antes de aplicar un sistema Belzona 3111 totalmente reforzado sobre toda el área.
