# SF6-LECKAGEN IN WASSERKRAFTWERK MIT BELZONA-ELASTOMEREN ABGEDICHTET

Standort des Kunden: Wasserkraftwerk, Kanada

Undichte Verbindungsstellen an gasisolierten Schaltanlagen.

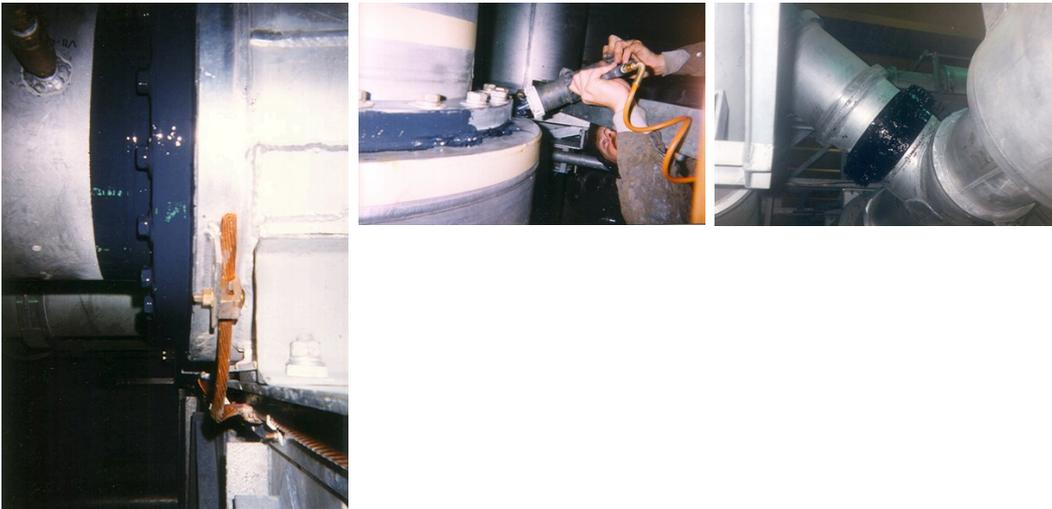
Das andauernde Austreten von SF6-Gas stellte ein schwerwiegendes Umweltproblem dar, da es ein 25.000-fach höheres Treibhauspotenzial besitzt, als CO2. Der Systemdruck betrug 3,10 bar.

- \* 1. Bild Belzona 2211 (MP Hi-Build Elastomer) wird zwischen die beiden Flanschflächen injiziert. ,
- \* 2. Bild einer ähnlichen Anwendung. ,
- \* 3. Bild Ein weiterer abgedichteter Flansch. ,

Die Anwendung wurde gemäß dem Belzona Know-how System Infoblatt GSS-4 durchgeführt. Die porösen Schweißnähte wurden

mit Belzona 1321 (Ceramic S-Metal) beschichtet. Die Flanschverbindungen wurden mittels einer Kombination aus Pinselauftrag und Injektion abgedichtet.

Bei einer erneuten Inspektion zehn Jahre später befanden sich die mit Belzona abgedichteten Verbindungsstellen und Schweißnähte weiterhin in einem einwandfreien Zustand. Der SF6-Verbrauch fiel von mehr als 50 Flaschen im Jahr zu lediglich zwei bis drei Flaschen – eine Kostenersparnis von mehr als einer Million CAD über die gesamten zehn Jahre hinweg. Vor allem konnte jedoch das Austreten von SF6-Gas in die Atmosphäre minimiert werden, sodass Umwelteinwirkungen drastisch reduziert wurden.
