FÖRDERBANDREPARATUREN LEICHT GEMACHT

ID: 4300

Standort des Kunden: Vertriebszentrum für Zeitungen,
Großbritannien

Anwendung: Maschinen zur Handhabung von
Feststoffen

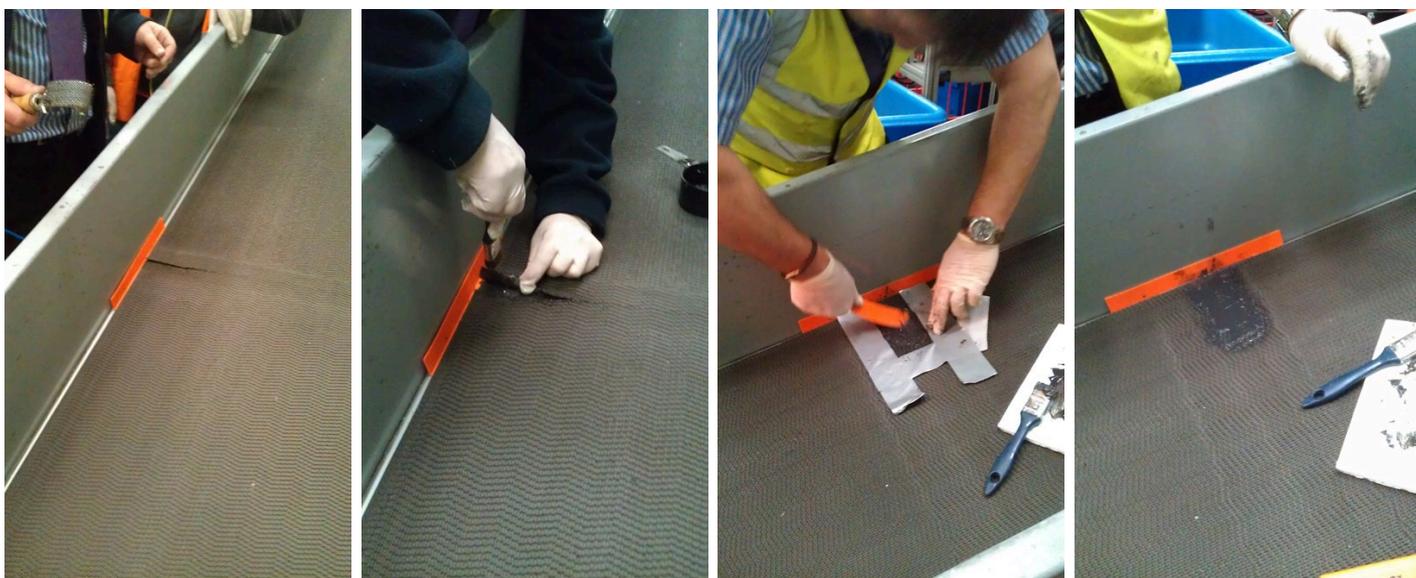
Fotobeschreibungen

Von Zeit zu Zeit wird das Förderband durch Zeitungen und Magazine beschädigt, die zwischen den Seitenwänden und Rollen steckenbleiben.

- * 1. Aufrauen der beschädigten Oberfläche. ,
- * 2. Auftrag der Grundierung. ,
- * 3. Anwendung von Belzona 2311 (SR Elastomer) innerhalb des abgeklebten Bereichs. ,
- * 4. Abgeschlossene Anwendung. ,

Die Anwendung wurde gemäß dem Belzona Know-how System Infoblatt SHM-1 durchgeführt. Das Förderband wurde nach

Schichtende angehalten und war noch vor der nächsten geplanten Wiederinbetriebnahme wieder einsatzbereit.
