# Belzona protege área de contención de licores

**Industria:** Industria general  
**Solicitud:** Tanques y Áreas de Contención de Químicos  
**Sustrato:** Concreto  
**Productos:** \* Belzona® 4131 (Magma-Screed) ,  
\* Belzona® 4141 (Magma-Build) ,  
\* Belzona® 5811 (Immersion Grade) ,

**Ubicación del cliente:** Destilería, Escocia  
**Fecha de aplicación:** 2011

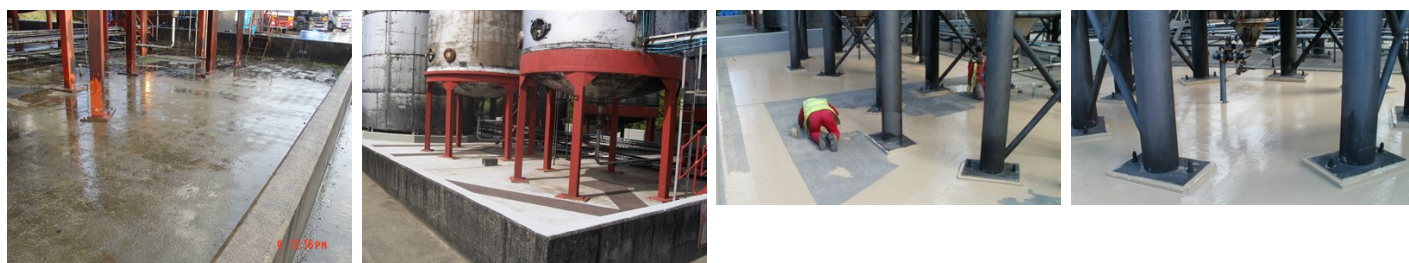
El sistema de protección existente falló, por lo que el área de contención no podría prevenir la filtración de licor y consecuente contaminación de las aguas subterráneas en caso de derrame.

- \* Área de contención antes de la aplicación de Belzona ,
- \* Reparaciones del concreto ,
- \* Aplicación de Belzona® 5811 en progreso ,
- \* Aplicación completada ,

La aplicación se realizó de acuerdo con el folleto Belzona de Sistema Know-How TCC-5. Belzona® 4131 y Belzona® 4141 se utilizaron para reparar las secciones deterioradas de las paredes del área de contención y para redondear las juntas verticales y horizontales del cubero. El suelo se repavimentó con Belzona® 4131 a un espesor de 6mm para proporcionar una máxima resistencia al impacto. A continuación, se aplicaron dos capas de Belzona® 5811 en las superficies internas del cubeto.
