# NEUE GUMMIFLÜGEL FÜR DREHKOLBENPUMPE DANK BELZONA

ID: 4314

Industrie: Wasser / Abwasser

Anwendung: Verdrängerpumpen

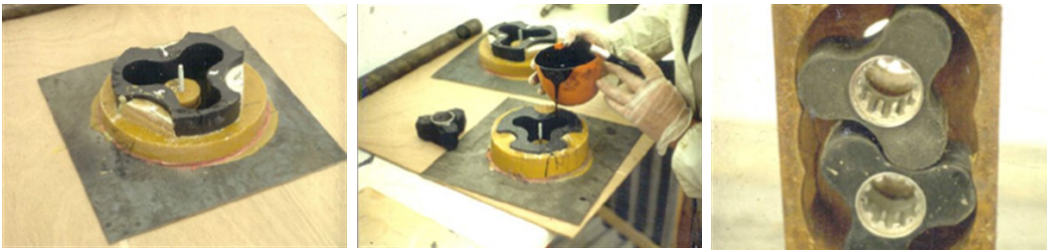
Die ineinandergreifenden Gummi Flügel der Pumpe nutzen sich schnell ab, sodass es zwischen den Flügeln zu einer Spaltmaßvergrößerung kommt, die Wirkungsgradverluste nach sich zieht.

- \* 1. Anfertigung der Gussform für die neuen Flügel ,
- \* 2. Belzona 2131 (D & A Fluid Elastomer) wird in die Form gegossen. ,
- \* 3. In die Pumpe eingebautes Rotorenpaar. ,

Die Anwendung wurde gemäß dem Belzona Know-how System Infoblatt PDP-9 durchgeführt.

Mithilfe des Belzona-Reparaturverfahrens können Ersatzflügel im Vergleich zu neuen Ersatzteilen vom Hersteller nicht nur kostengünstiger produziert werden, sie weisen ebenfalls eine längere Lebensdauer auf.
