# RECHEN EINER WASSERAUFBEREITUNGSANLAGE MIT BELZONA GESCHÜTZT

Standort des Kunden: Wasseraufbereitungsanlage, Girona, Spanien

Anwendung: Tanks und Eindämmungsbereiche für Chemikalien

Substrat: Edelstahl

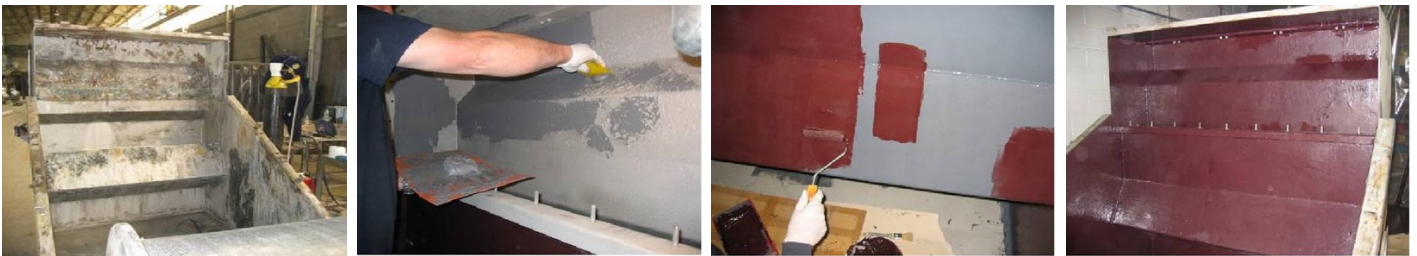
Aufgrund von Bakterien in den organischen Bestandteilen entstehen Schwefelwasserstoff und Schwefelsäure, die am Edelstahlsubstrat schwere Korrosionsschäden ausgelöst hatten.

- \* 1. Ursprünglicher Zustand des Rechen. ,
- \* 2. Wiederaufbau mit Belzona 1121 (Super XL-Metal) . ,
- \* 3. Auftrag der zweiten Schicht Belzona 4311 (Magma CR1) . ,
- \* 4. Abgeschlossene Anwendung. ,

Die Anwendung wurde gemäß dem Belzona Know-how System Infoblatt TCC-5 durchgeführt. Nach dem Sandstrahlen wurden stark korrodierte Bereiche mit Belzona 1121 (Super XL-Metal) wiederaufgebaut und anschließend mit zwei Schichten (grau und rot) Belzona 4311 (Magma CR1) beschichtet.
