KLASSISCHER BELZONA-SCHUTZ FÜR EINE FÖRDERSCHECKE EINES SEIFENHERSTELLERS

ID: 4333

Anwendung: Maschinen zur Handhabung von
Feststoffen

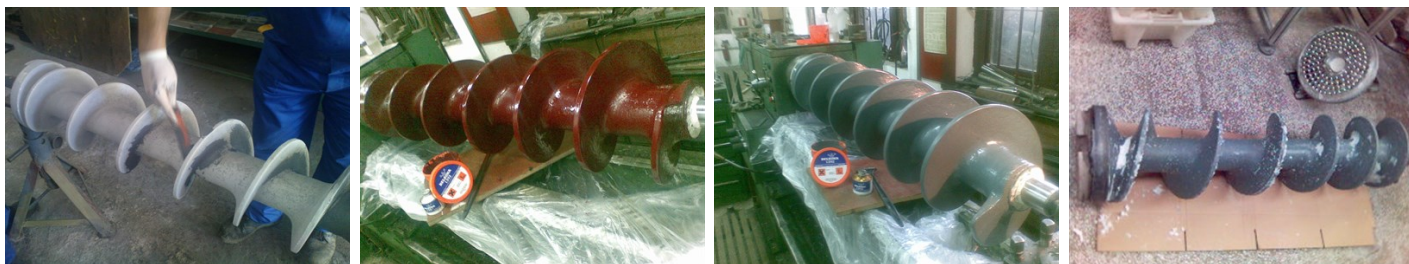
Fotobeschreibungen

Erosion und Korrosion hatten zu Lochfraßschäden an den Förderschnecken geführt, die durch die hohen Betriebstemperaturen von mehr als 60 °C sowie die Hochdruckeinspritzung und die korrosiven, im Prozess eingesetzten Chemikalien noch verstärkt wurden.

- * 1. Reparatur der Oberflächen mit Belzona 1111 (Super Metal) . ,
- * 2. Abgeschlossener Auftrag der ersten Schicht Belzona 1392 (Ceramic HT2) in Rot. ,
- * 3. Abgeschlossener Auftrag der zweiten Schicht Belzona 1392 (Ceramic HT2) in Grau. ,
- * 4. Inspektion der Förderschnecke nach zweimonatigem Betrieb. ,

Die Anwendung wurde gemäß dem Belzona Know-how System Infoblatt SHM-14 durchgeführt. Die Oberflächen wurden gemäß der Colgate-Palmolive-Zulassung für den Wiederaufbau und die Beschichtung von Silumin-Förderschnecken vorbereitet.

dritten Förderschnecke war noch in Gang. Bei einer Inspektion zwei Monate nach der Anwendung wurden lediglich eine leichte Verfärbung sowie ein Glanzverlust festgestellt. Der Kunde, ein internationaler Seifenhersteller, spezifiziert zum Schutz seiner Förderschnecken regelmäßig Belzona.
