# PROTECTION STANDARD DE BELZONA POUR LES CONVOYEURS A VIS D'UNE USINE DE FABRICATION DE SAVON

Localisation du client: Fabricant de savon et de détergents, Bulgarie.

Application: Machines de manutention de solides

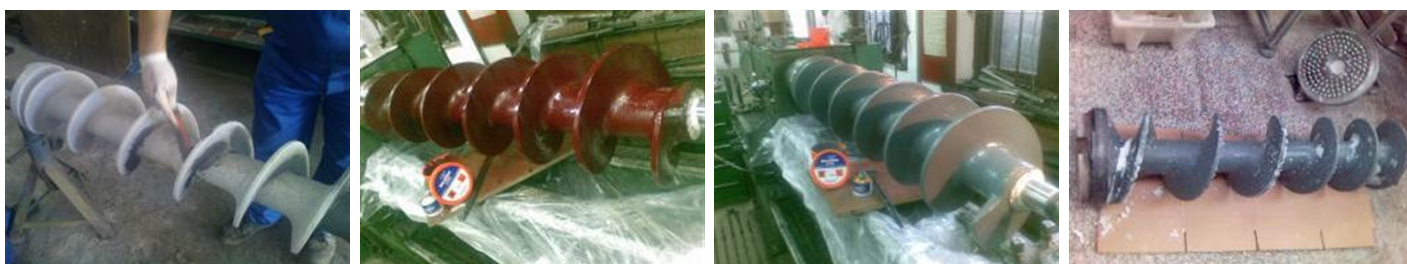
## Descriptions des photographies

Piqûres d'érosion-corrosion sur la surface de ces convoyeurs, accentuées par les températures de fonctionnement élevées (supérieures à 60°C), l'injection à haute pression et les matières chimiques corrosives.

\* 1. Dommages réalisés avec Belzona 1111. 2. La première couche de Belzona 1392 (rouge) a été appliquée. 3. La deuxième couche de Belzona 1392 (grise) a été appliquée. 4. Inspection de l'un des convoyeurs, après deux mois de service. ,

L'application a été réalisée selon la Procédure Belzona SHM-14. La préparation de la surface fut effectuée en respectant les procédures du client décrites dans les approbations Belzona (Rénovation et Revêtement de Boudineuses à Savon).

Deux convoyeurs à vis, d'un diamètre de 250 mm et 300 mm, furent ainsi protégés, et un troisième le sera bientôt. Une inspection réalisée deux mois après l'application n'a révélé qu'une légère décoloration et perte de brillance. Depuis, ce fabricant international de savon spécifie régulièrement Belzona pour la protection de ce type de convoyeurs.
