WÄRMETAUSCHER AB WERK MIT BELZONA GESCHÜTZT

ID: 4406

Anwendung: Wärmetauscher

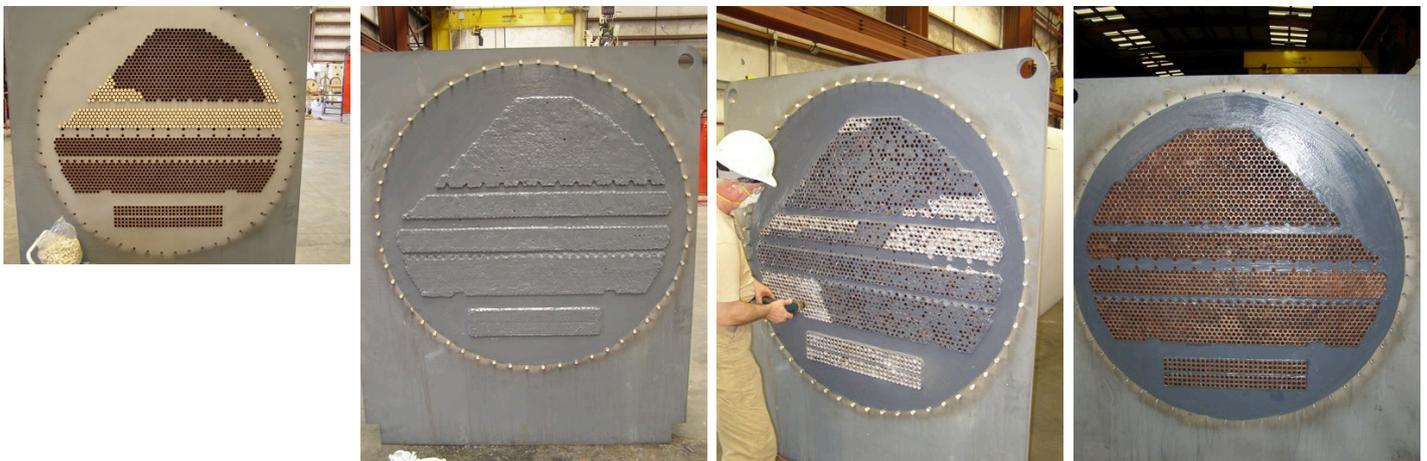
Fotobeschreibungen

- * 1. Einsetzen der Korken in die Rohrböden. ,
- * 2. Geebnete Rohrböden und erste Schicht Belzona 1321 (Ceramic S-Metal). ,
- * 3. Ausschleifen der Korken und Abschleifen der Rohrböden. ,
- * 4. Abgeschlossene Anwendung. ,

Die Anwendung wurde gemäß den Belzona Know-how System Infoblättern HEX-1 und HEX-3 durchgeführt. Nachdem die Rohrböden mit Korken verschlossen worden waren, erfolgte der Auftrag von Belzona 1111 (Super Metal), um die Fläche vor dem Auftrag von Belzona 1321 (Ceramic S-Metal) zu ebenen.
