# LA RENOVATION BELZONA D'UN MOYEU DE VENTILATEUR PERMET D'EPARGNER TEMPS ET ARGENT

ID: 4453

Localisation du client: Centrale électrique, Turquie

Application: Ventilateurs, soufflantes et compresseurs

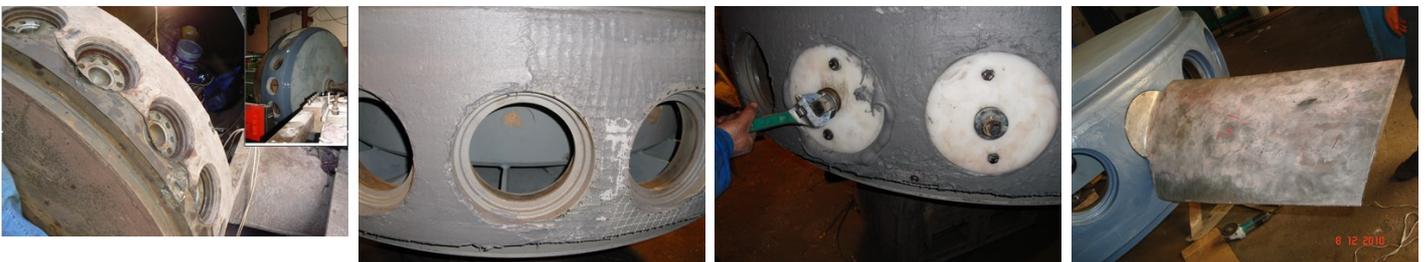
De l'érosion – corrosion est apparût suite à la défaillance du revêtement précédemment en place. Ceci aurait pu entrainer de sérieux dommages au ventilateur si le problème n'était pas traité.

\* 1. Moyeu très corrodé, surtout sur la face inférieure des pales du ventilateur. 2. Maille métallique et moule découpés par CNC afin d'obtenir des profils corrects. 3. Application de Belzona 1111 sur le moyeu avec les gabarits en place afin de mouler les emplacements des pales. 4. Application terminée. Revêtement de reconstruction et de protection appliqué. Chaque emplacement est vérifié en installant les pales. ,

L'application a été réalisée selon les procédures Belzona FBC-2 ; -4. Des moules ont été utilisés afin d'obtenir un profil correct au niveau des emplacements des pales.

Belzona a restauré les surfaces érodées. La méthode alternative, la soudure, peut faire l'objet d'une déformation et sa procédure d'usinage est laborieuse et onéreuse. De plus, le stress thermique pourrait avoir un effet négatif sur l'équilibre puisque le ventilateur fonctionne à 750 tr/min. La solution Belzona est résistante à la corrosion, simple et rentable. Elle a permis d'épargner du temps ainsi que d'éviter tout retard à la mise en service.
