BELZONA ВОССТАНАВЛИВАЕТ И ОБЕСПЕЧИВАЕТ ЗАЩИТУ ГИДРОЭЛЕКТРОТУРБИНЫ И ЕЕ КОРПУСА

ID: 4460

Электротурбина гидроаккумулирующей системы и ее корпус

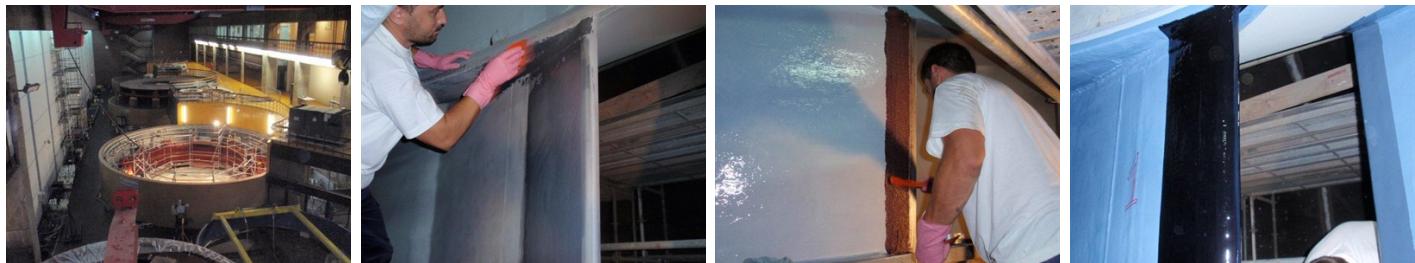
Описание фотографий

Турбина и ее корпус были подвержены серьезной эрозии /коррозии как во время режима гидроаккумулирования энергии, так и режима производства электроэнергии.

- * 1. Разбор турбины ,
- * 2. Выравнивание питтинга с помощью Belzona 1111 ,
- * 3. Нанесение Belzona 1812 после покрытия всей статорной колонны продуктом Belzona 1341 ,
- * 4. Завершенное применение Belzona 2141 ,

Применение было выполнено в соответствии с системными листовками Ноу-Хау СЕР-3, СЕР-5 и SHM-11. Применение было проведено на платформе, построенной на первом этаже, что обеспечило больше пространства и более контролируемые условия нанесения. Belzona 1321 был нанесен для защиты от эрозии/коррозии. На локальных проблемных участках было применено несколько разных систем. Belzona 1812 был нанесен на входную кромку статорной колонны для обеспечения защиты от эрозии, вызванной захватом частиц во время насосного режима, и Belzona 2141 на входную кромку статорной колонны во время работы турбины в режиме производства энергии для защиты от кавитации, а также Belzona 1341 был нанесен в средней

Благодаря использованию различных систем Belzona на локальных проблемных участках, было решено сразу несколько проблем, тем самым продемонстрировав универсальность продуктов Belzona.
