# BELZONA ВОССТАНАВЛИВАЕТ И ОБЕСПЕЧИВАЕТ ЗАЩИТУ ГИДРОЭЛЕКТРОТУРБИНЫ И ЕЕ КОРПУСА

ID: 4460

Местоположение *Крупный поставщик*  
клиента: *электроэнергии, Агиейра,*  
*Португалия*

Электротурбина гидроаккумулирующей системы и ее корпус

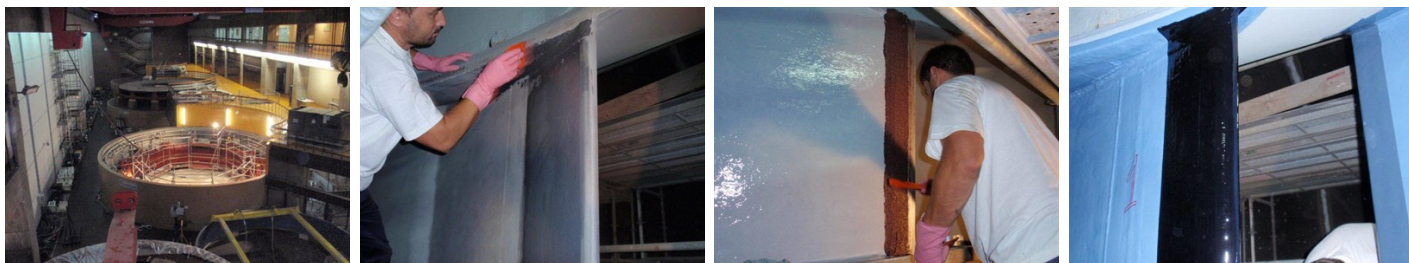
## Описание фотографий

*Турбина и ее корпус были подвержены серьезной эрозии /коррозии как во время режима гидроаккумулирования энергии, так и режима производства электроэнергии.*

- \* 1. Разбор турбины ,
- \* 2. Выравнивание питтинга с помощью Belzona 1111 ,
- \* 3. Нанесение Belzona 1812 после покрытия всей статорной колонны продуктом Belzona 1341 ,
- \* 4. Завершенное применение Belzona 2141 ,

Применение было выполнено в соответствии с системными листовками Ноу-Хау CEP-3, CEP-5 и SHM-11. Применение было проведено на платформе, построенной на первом этаже, что обеспечило больше пространства и более контролируемые условия нанесения. Belzona 1321 был нанесен для защиты от эрозии/коррозии. На локальных проблемных участках было применено несколько разных систем. Belzona 1812 был нанесен на входную кромку статорной колонны для обеспечения защиты от эрозии, вызванной захватом частиц во время насосного режима, и Belzona 2141 на входную кромку статорной колонны во время работы турбины в режиме производства энергии для защиты от кавитации, а также Belzona 1341 был нанесен в средней
