# BELZONA ГЕРМЕТИЗИРУЕТ ПОРИСТЫЕ СВАРНЫЕ ШВЫ РЕЗЕРВУАРА

ID: 4465

Емкость из нержавеющей стали для хранения гербицида.

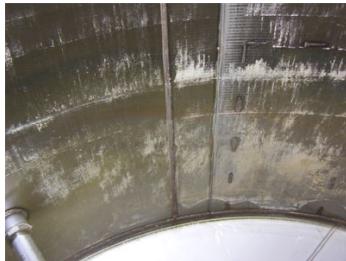
Пористые сварные швы емкости из нержавеющей стали. Гербицид очень дорогой и скользкий материал. Протекающая емкость представляла не только угрозу вредного воздействия на окружающую среду, но и безопасности, в целом.

\* 1. Вид емкости изнутри до нанесения 2. Сварные швы, покрытые продуктом Belzona 4301. ,

Применение было выполнено в соответствии с системной листовкой Ноу-Хай ТСС-1. Резервуар был опустошен и промыт. Для очистки поверхности был использован специальный очиститель для нержавеющей стали. После подготовки поверхности на сварные швы было нанесено 2 слоя Belzona 4301.
