ПРИ ПОМОЩИ BELZONA ИЗГОТАВЛИВАЕТСЯ НЕСУЩАЯ ПРОКЛАДКА ДЛЯ ЗАТВОРА ДОКА

ID: 4467

Заявление: GSS-Gaskets, Seals and Shims

Местоположение Администрация порта -

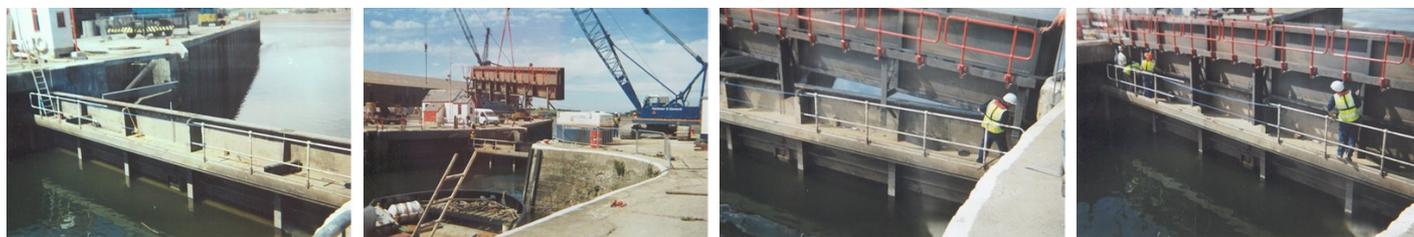
Описание фотографий

* 1. Первоначальная высота затворов дока 2. Установка нового ограждения по месту 3. Последний этап установки 4. Завершение процесса и полное устранение проникновения воды ,

Во избежание проникновения воды новое ограждение необходимо было плотно насадить на существующую конструкцию, для этого при помощи продукта Belzona была изготовлена несущая прокладка. Спустя семь лет (январь 2008) прокладка успешно служит в качестве защиты от проникновения воды.
