BELZONA РЕМОНТИРУЕТ ГАБАРИТНЫЙ ВОЗДУШНЫЙ КОМПРЕССОР ДЛЯ ПРОДУВКИ САЖИ

ID: 4480

Местоположение Угольная электростанция в
клиента: Техасе, США
Дата подачи Октябрь 1999
документов:

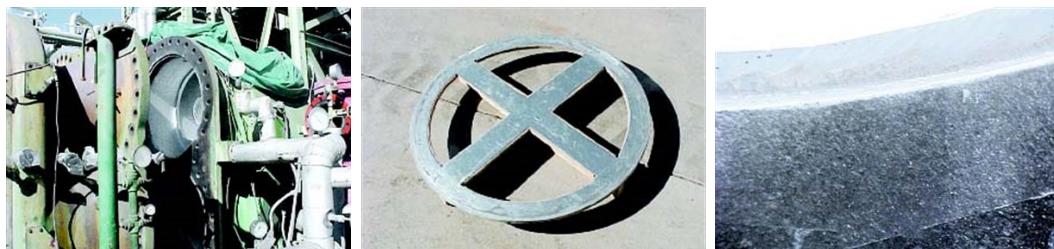
Описание фотографий

Коррозия в зоне водяной рубашки снизила уровень герметичности поверхности прокладки и спровоцировала попадание воды в воздушный поток.

- * 1. Общий вид воздушного компрессора для продувки сажи ,
- * 2. Заготовка, используемая для воссоздания точной формы и размеров покрытия ,
- * 3. Завершенный ремонт области прокладки, верхний слой более светлого тона отображает нанесенный продукт Belzona 1111 (Super Metal, более темный участок) поверхность чугуна. ,

Применение было выполнено в соответствии с Belzona Ноу-Хау системными листовками о применении материалов GSS-7. Данный метод подразумевает проведение дробеструйной обработки поверхности восстановления. Для воссоздания точных размеров и формы используется заготовка, а также шлифовальный станок с кругом применяется для достижения необходимого рельефа поверхности.

Применение Belzona 1111 (Super Metal) позволило вернуть оборудование в эксплуатацию без существенных экономических затрат в отличие от необходимости таковых при использовании

сварочных работ и механической обработки.
