PROTEÇÃO COM BELZONA 3111 (FLEXIBLE MEMBRANE) EM UMA USINA DE ENERGIA

ID: 4574

Localização do cliente: Power Authority, Texas, EUA

Inscrição: Áreas problemáticas do telhado

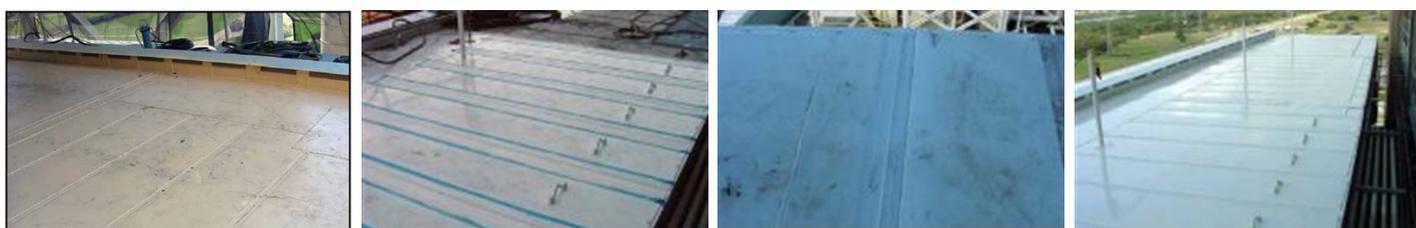
Descrições da fotografia

Água entrando através das emendas do teto retrátil umidifica o carvão e reduz a eficiência do combustível. Área de trabalho extremamente suja devido ao pó fino de carvão vindo das esteiras.

- * Telhado sobre ´rea em cascata antes da aplicação (observe emendas) ,
- * Áreas com emendas tampadas com fitas ,
- * Primeira camada de Belzona 3111 aplicada ,
- * Telhado concluído (telhado foi pintado após aplicação de Belzona) ,

Teto retrátil sobre correias transportadoras – na área entre o pátio de carvão e a caldeira.

A aplicação foi conduzida de acordo com uma versão modificada do Folheto do Sistema Know-How Belzona RPA-1.

Belzona 3111 é ideal para impermeabilizar telhados onde existe movimento. Emendas foram projetadas neste telhado como uma medida de precaução e o sistema de reforço Belzona garante que as áreas abaixo permaneçam secas.
