# ОТЛИВ РЕЗИНОВОГО ЗУБЧАТОГО КОЛЕСА С ИСПОЛЬЗОВАНИЕМ BELZONA

ID: 4576

Заявление: MPT-Mechanical Power  
Transmission

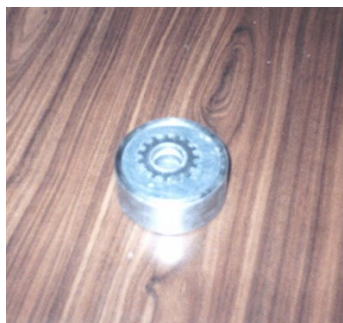
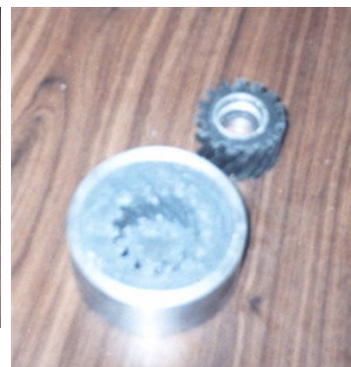
## Описание фотографий

\* 1. Резиновая часть, которая должна быть отлита 2. Подготовка формовки 3. Готовая резиновая формовка 4. Отлитый механизм и формовка, готовая для формирования другого нового механизма,

Резиновое зубчатое колесо

Применение проводилось в соответствии с системной листовкой Belzona MPT-14.

Расходы на создание резинового механизма составили только 25% от возможных затрат на доставленный механизм. Новый механизм был отлит с использованием продуктов Belzona и изготовлен в течение одного дня, что значительно сократило время вывода механизма из эксплуатации по сравнению с доставкой нового оборудования.
