# РЕМОНТ КОРРОДИРОВАННОЙ ПОВЕРХНОСТИ КРЫШИ НА БУРОВОЙ МОРСКОЙ ПЛАТФОРМЕ С ИСПОЛЬЗОВАНИЕМ ПРОДУКТОВ BELZONA®

Местоположение *Нефтегазовая компания,*  
клиента: *Великобритания, Северное*  
*море*

Крыша теплообменника на буровой морской платформе

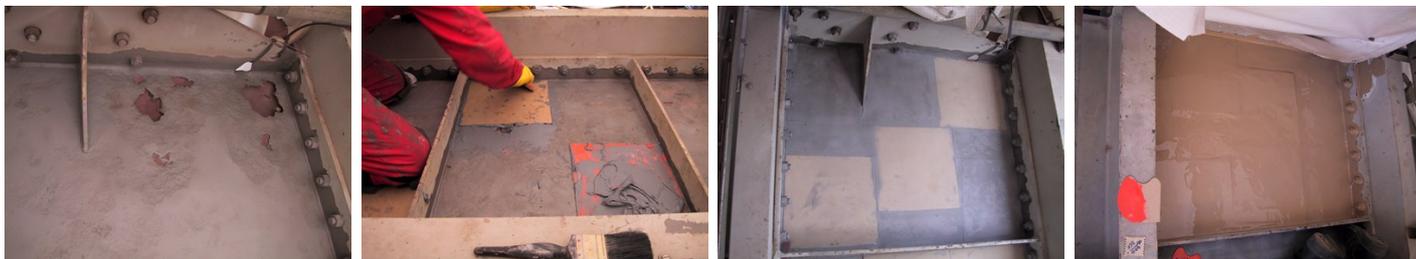
## Описание фотографий

*На крыше теплообменника собралась соленая вода, что в сочетании с теплом снизу привело к быстрой коррозии. Во многих местах крыши появились дыры.*

\* 1. Продырявленная стальная крыша 2. Нанесение Belzona 1111 3. Отремонтированная поверхность 4. Поверхность, обработанная защитным покрытием ,

Применение проводилось в соответствии с адаптированной версией системных листовок Belzona RPA-7 и ТСС-5. Стальные пластины были приклеены к поверхности с помощью Belzona 1111 и затем покрыты Belzona 5811 для защиты поверхности.
