РЕМОНТ КОРРОДИРОВАННОЙ ПОВЕРХНОСТИ КРЫШИ НА БУРОВОЙ МОРСКОЙ ПЛАТФОРМЕ С ИСПОЛЬЗОВАНИЕМ ПРОДУКТОВ BELZONA®

ID: 4589

Крыша теплообменника на буровой морской платформе

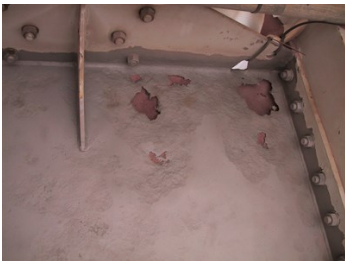
На крыше теплообменника собралась соленая вода, что в сочетании с теплом снизу привело к быстрой коррозии. Во многих местах крыши появились дыры.

* 1. Продырявленная стальная крыша 2. Нанесение Belzona 1111 3. Отремонтированная поверхность 4. Поверхность, обработанная защитным покрытием ,
