РЕШЕНИЕ BELZONA ДЛЯ ЗАЩИТЫ ОТ КОРРОЗИИ ПОД ИЗОЛЯЦИЕЙ

ID: 4592

Трубопроводы нефти и горячей воды офшорной нефтяной платформы

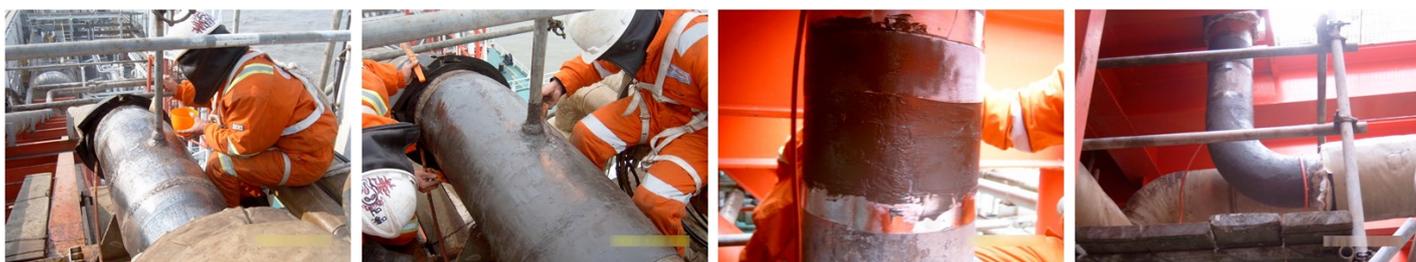
Описание фотографий

Коррозия под изоляцией

* 1. Подготовка поверхности 2. Нанесение Belzona 1251 3. Обмотка поверхности с помощью армирующей ленты Belzona 9341 4. Завершенное применение ,

Применение проводилось в соответствии с системной листовкой Belzona VPF-11a. После подготовки поверхности использовались Belzona 1251 и Belzona 9341 (Reinforcement Tape) для создания обмотки и инкапсулирования трубопровода.
