# BELZONA® ПРИДАЕТ УСТОЙЧИВОСТЬ ТРУБОПРОВОДУ НА ЭСТАКАДЕ

ID: 4626

Местоположение: Газопроводная компания,

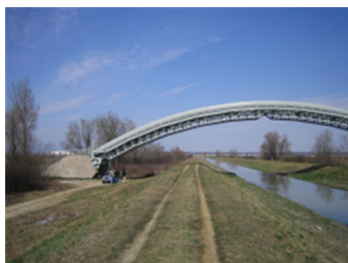
\* 1. Общий вид эстакады 2. Подготовка/измерение местоположения опор 3. Belzona® 1111 скрепляет прокладку на износ 4. Готовая скользящая опора ,

Эстакада газопровода над каналом.
