# BELZONA® ЗАЩИЩАЕТ НОВЫЕ ТЕХНОЛОГИЧЕСКИЕ КАМЕРЫ В РАМКАХ ПРОЕКТА ГАЗОСНАБЖЕНИЯ

ID: 4627

Заявление: TCC-Tanks and Chemical  
Containment Areas

3 газожидкостных сепаратора для нового газового проекта

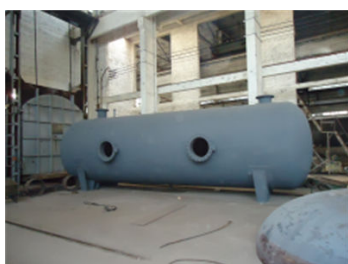
\* 1. □Общий вид технологической камеры 2. □Камера перед дробеструйной обработкой поверхности 3. □Нанесение покрытия 4. □Завершенное нанесение ,
