# BELZONA PERMET A UN CONSTRUCTEUR AUTOMOBILE DE FAIRE DES ECONOMIES

ID: 4649

Localisation du client: Usine de production automobile,  
Missouri, Etats-Unis

Application: Transmission de puissance mécanique

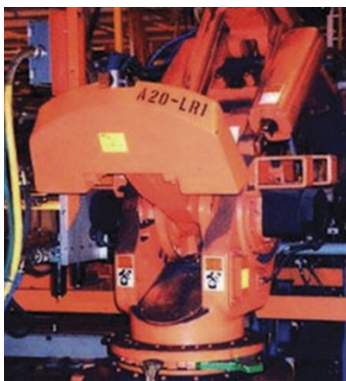
Usure sur les cylindres d'un appareil de soudure automatisée.

\* 1. L'&#223;quipement de soudure automatis&#223;e. 2. Le cylindre us&#223;e. 3. L'&#223;quipement pratiquement fini. 4. L'&#223;quipement termin&#223;e. ,

Arbre us&#223;e.

Ce type d'&#223;quipement est en fait un arbre sur ressorts situ&#223; au sein d'un logement. Il contr&#223;le les mouvements du soudeur relativement &#223; la pi&#223;ce &#223; souder (avanc&#223;e lente, retrait rapide). Auparavant, lorsque les cylindres s'usaient, tel le cylindre illustr&#223; sur la photo, l'&#223;quipement entier devait &#223;tre remplac&#223;e, &#223; un co&#223;t de 3000 Euros. La r&#223;paration Belzona, r&#223;alis&#223;e in-situ, ne s'&#223;leva qu'&#223; 5% du co&#223;t de remplacement. 400 soudeurs op&#223;rent dans cette cha&#223;ne de fabrication, chacun sur deux cylindres.

L'application a &#223;t&#223; r&#223;alis&#223;e selon la Proc&#223;dure Belzona MPT-2.
