# SOLUCIÓN BELZONA CONTRA LA ABRASIÓN EN UNA MINA DE CARBÓN

**Industria:** Minería y canteras  
**Solicitud:** Maquinaria de Manejo de Sólidos  
**Sustrato:** Acero de carbono  
**Productos:** \* Belzona 1811 (Ceramic Carbide) ,  
\* Belzona 1391 (Ceramic HT) ,

**Ubicación del cliente:** Mina de carbón, Illinois del Sur, EE.UU.  
**Fecha de aplicación:** Agosto 2010

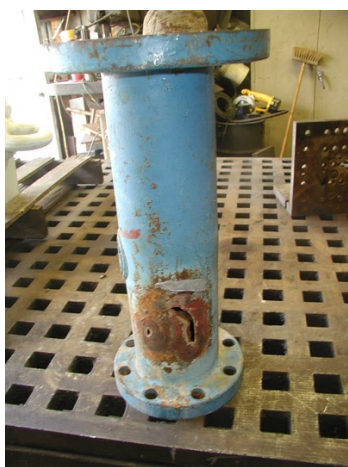
Había un desgaste excesivo por la abrasión causada por el polvo de carbón. La tolva de carbón opera a una temperatura promedio de 93 °C. Debido a un desgaste excesivo, las tuberías duraban solamente unas semanas antes de ser reemplazadas. Se necesitaba una alternativa rentable al reemplazo de las piezas

- \* Vista de la fijación lateral agujereada ,
- \* Detalle de cerca del interior dañado ,
- \* Vista interior de la aplicación terminada ,
- \* Vista exterior de la aplicación terminada ,

La aplicación se llevó a cabo de acuerdo al folleto de Sistema Belzona Know-How SHM-13. La cavidad interior se llenó con Belzona<sup>®</sup> 1811 y en el exterior se colocó un soporte “duro” para dar a un soporte extra resistente a la abrasión. El interior fue protegido con Belzona<sup>®</sup> 1391 reforzado con óxido de aluminio. La aplicación fue luego post-fraguada para una máxima resistencia.
