# BELZONA REFORÇA ASSENTAMENTO DE ROLAMENTO DE ESCAVADEIRA

ID: 4877

**Localização do cliente:** Mina a céu aberto, Polônia  
**Data de aplicação:** Dezembro, 2003

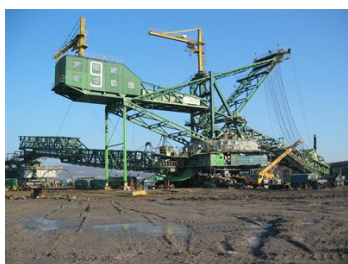
- \* Perfil de escavadeira ,
- \* Aderindo as placas com Belzona 1111 ,
- \* Preparação para injeção de Belzona 5811 ,
- \* Injeção de Belzona 5811. No diagrama: Belzona 1111 está sendo mostrado em azul e Belzona 5811 em bege ,
