# BELZONA CRIA ENCAIXE PERFEITO PARA BUCHAS DE TRITURADOR

ID: 4949

Localização do cliente: Mina de chumbo, Parte central do Missouri, EUA

Triturador secundário

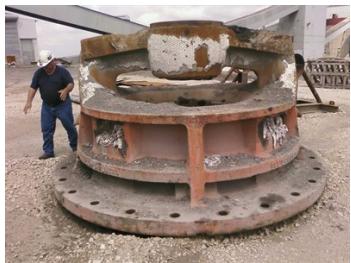
Bucha do triturador superior ficou agarrada no eixo do equipamento e girou dentro do alojamento, resultando em perda de aproximadamente 0,025 polegadas de diâmetro interno. Alojamento sofreu danos adicionais com o maçarico de corte durante a remoção da bucha velha.

- \* Montagem do triturador superior (observe tamanho e peso) ,
- \* Dano no alojamento e superfície da flange ,
- \* Agente desmoldante sendo aplicado na nova bucha ,
- \* Nova bucha sendo colocada no lugar com parafusos de elevação utilizados para posicionar a bucha ,

Aplicação foi conduzida de acordo com o Folheto do Sistema Belzona Know-How MPT-7. Belzona 1111 foi utilizado para preencher cortes de sulcos através de maçarico de solda e Belzona 1321 foi utilizado para restaurar as tolerâncias de diâmentro internos com o uso das novas buchas para reformar o alojamento.
