# BELZONA 1391 PROTEGE DE NOUVELLES CANALISATIONS

Localisation du client: *Usine chimique, Cheshire, Royaume-Uni*

Application: *Vannes, tuyaux et raccords*

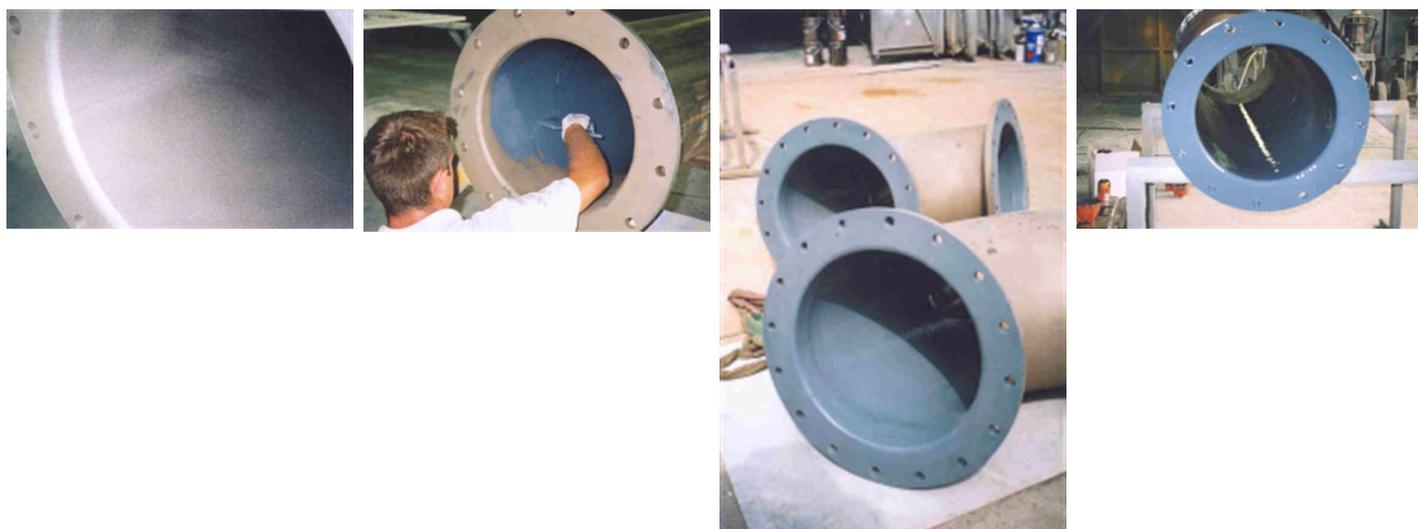
*De l'humidité dans le système crée de l'acide carbonique corrodant la canalisation.*

\* 1. Le problème 2. Application de Belzona 1391 3. Travail terminé; 4. Finition de haute qualité; clairement visible ,

L'application a été réalisée selon la Procédure Belzona VPF-2.

Le revêtement Belzona 1391 sur la nouvelle canalisation en acier carbone a été choisi au détriment de la construction traditionnelle en fonte en tant que solution plus rentable et durable. L'application continue d'être performante, comme prévu.
