# Ремонт рабочих колес насосов перекачивания промышленных сточных вод

ID: 5003

Местоположение Водоканал, Египет

Заявление: CEP-Centrifugal Pumps

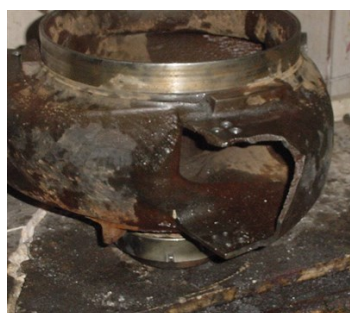
Крыльчатки разрушены вследствие эрозии, коррозии и абразивного износа

\* 1. Коелса после демонтажа (сколы по краям) 2. Подготовленные к ремонту колеса (придали шероховатость и воссоздали геометрию 3. отливка краев с помощью эластомера Belzona 2111 4. Защита колес с помощью Belzona 2121 ,

Ремонт в соответствии с Системными Листвками CEP-1, -3 и -5

Восстановление геометрии рабочих колес и защита высокопрочной эластомерной системой Belzona
