Ремонт рабочих колес насосов перекачивания промышленных сточных вод

ID: 5003

Заявление: CEP-Centrifugal Pumps

Местоположение Водоканал, Египет
клиента:

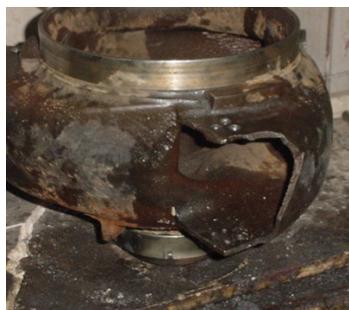
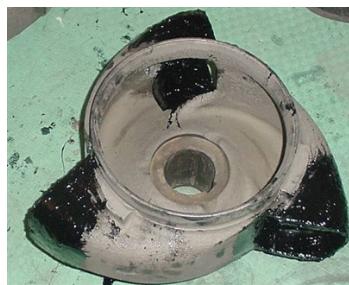
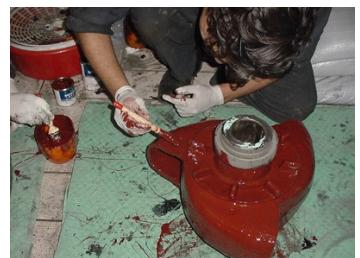
Описание фотографий

Крыльчатки разрушены вследствие эрозии, коррозии и абразивного износа

* 1. Коелса после демонтажа (сколы по краям) 2. Подготовленные к ремонту колеса (придали шероховатость и воссоздали геометрию 3. отливка краев с помощью эластомера Belzona 2111 4. Защита колес с помощью Belzona 2121 ,

Ремонт в соответствии с Системными Листвками СЕР-1, -3 и -5

Восстановление геометрии рабочих колес и защита высокопрочной эластомерной системой Belzona
