# BELZONA ОБЕСПЕЧИВАЕТ ДЛИТЕЛЬНУЮ ЗАЩИТУ ОПОР ТРУБОПРОВОДА

ID: 5016

Заявление: VPF-Valves, Pipes and Fittings

Продукты: \* Belzona 1121 (Super XL Metal) ,

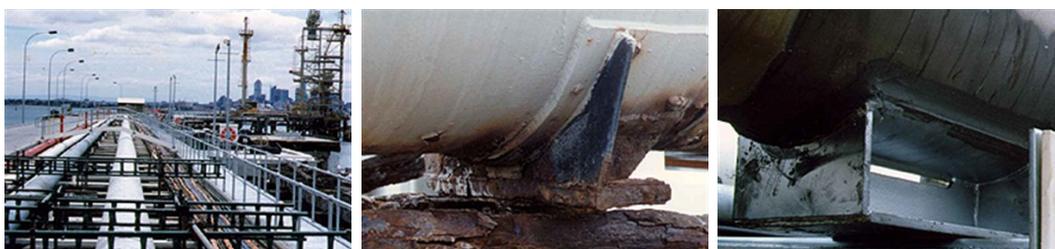
Сильная коррозия исходных опор трубопровода и труб в точках опор

\* 1. □Общий вид нефтяного терминала 2. □Типичная коррозия на исходных опорах труб 3. □Новая опорная стойка приклеена по месту перед повторной окраской трубопровода ,

Новые опорные стойки и накладки на износ были приклеены по месту в соответствии с Системной Листовкой Ноу-Хау VPF-15

Сварка новых опор была невозможна из-за регулярной отгрузки сжиженного нефтяного газа и нефти из танкеров. Испытания показали, что Belzona 1121 обеспечил коррозионностойкое сцепление, для разрушения которого потребовалась бы сила в 25 тонн
