# РАСПЫЛЕНИЕ ПОКРЫТИЯ BELZONA 5811 ДЛЯ ЗАЩИТЫ ГРАДИРНИ

Заявление: HEX-Heat Exchangers

Субстрат: Оцинкованная сталь

Продукты: \* Belzona 5811 (Immersion Grade) ,

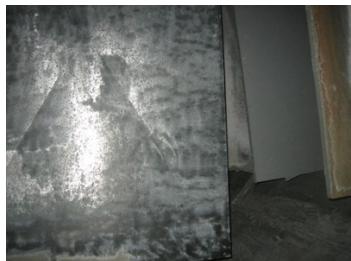
Предыдущее защитное покрытие облупилось до введения в эксплуатацию

\* 1.□Предыдущее покрытие легко удалить 2.□Насос готов к применению 3.□Материал очень  
быстро распыляют на 65 м<sup>2</sup> 4.□На крышки люков также было нанесено защитное покрытие и  
работа была завершена ,
