# Belzona восстанавливает и защищает обвалование серной кислоты

ID: 5040

Местоположение: Завод по переработке серной

клиента: кислоты, Вайоминг, США

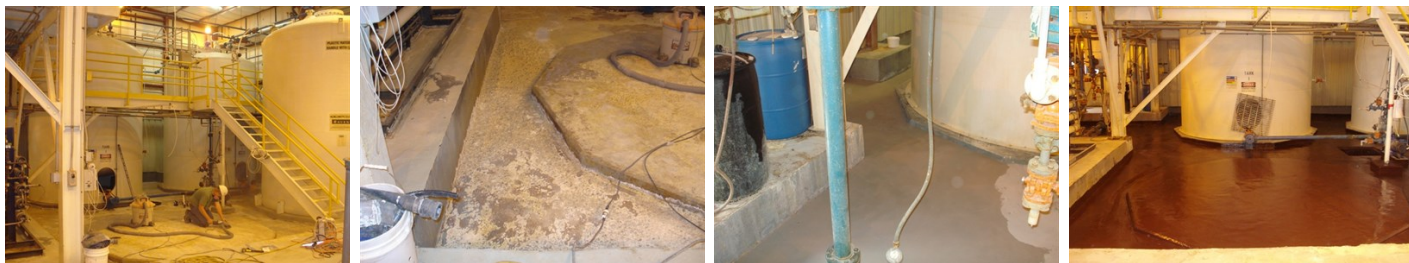
## Описание фотографий

Используемый ранее ремонтный материал не принес существенных результатов. Требовалось обширное восстановление бетонной поверхности зоны локализации для отвода кислоты в центральный сбросной колодец. После чего на всю поверхность было нанесено защитное покрытие

\* 1. □Общий вид зоны кислотной локализации 2. □Поврежденная бетонная поверхность 3. □Восстановленная поверхность 4. □Завершенный ремонт после нанесения покрытия Belzona 4311 ,

Применение было выполнено в соответствии с Belzona Системными Листовками Ноу-Хау TCC-9 & 15. Бетонная поверхность была восстановлена, также были восстановлены отводы в центральный колодец. Вся поверхность была защищена с помощью Belzona 4311
