# Холодное Приклеивание Пластин Belzona Восстанавливает Резервуар-Отстойник

Местоположение клиента: *Оффшорная Добывающая Платформа, Мексиканский залив*

Заявление: *GSS-Gaskets, Seals and Shims*

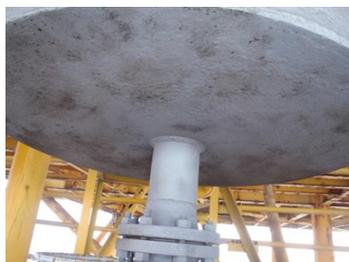
*Воздействие окружающей среды и нефтегазовых процессов привело к сильной коррозии днища резервуара - отстойника. Результатом повреждения стали дефект утоньшения стены и сквозные дефекты*

\* 1. Поврежденное коррозией днище резервуара 2. Днище резервуара после пескоструйной обработки 3. Новое днище размещено по месту 4. Приклеивание завершено ,

Днище резервуара-отстойника разрушено вследствие внешней коррозии

Применение было выполнено в соответствии с Системной Листовкой Ноу-Хау GSS-10. Днище резервуара было восстановлено методом холодного приклеивания заранее изготовленных пластин с помощью Belzona 1121 (Super XL Metal)
