Belzona защищает новый теплообменник

ID: 5050

Заявление: HEX-Heat Exchangers

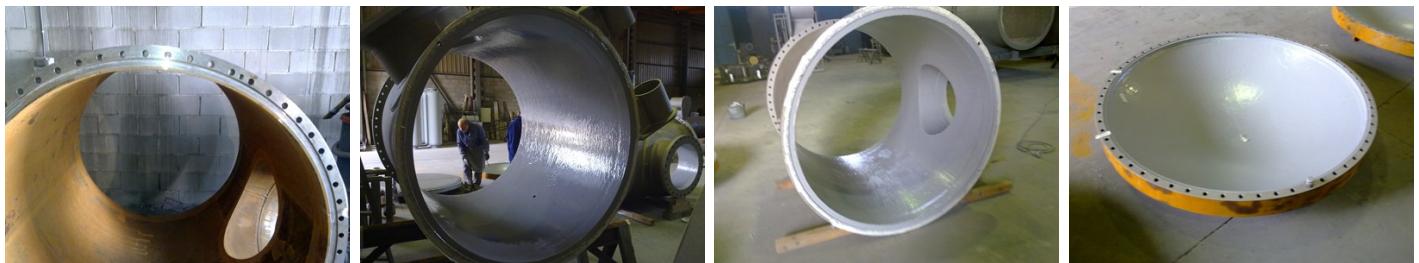
Описание фотографий

Эти элементы нуждались в защите от коррозии, т.к. они предназначены для работы с соленой водой при температурах до 70 °C

* 1.□Элемент перед нанесением покрытия, до струйной очистки 2.□Нанесение покрытия Belzona 5891 3.□Торцевые крышки покрыты с помощью Belzona 5891 4.□Крышка покрыта с помощью Belzona 5891 ,

Применение было выполнено в соответствии с Belzona Системной Листовкой НЕХ-3

Защитные покрытия Belzona были нанесены быстро и экономно без необходимости применения более дорогих и сложных систем, таких как эбонит, позволяя провести ремонт на месте поломки
