# Belzona защищает новый теплообменник

Заявление: *HEX-Heat Exchangers*

Субстрат: *Углеродистая сталь*

Продукты: \* *Belzona 5891 (HT Immersion Grade)* ,

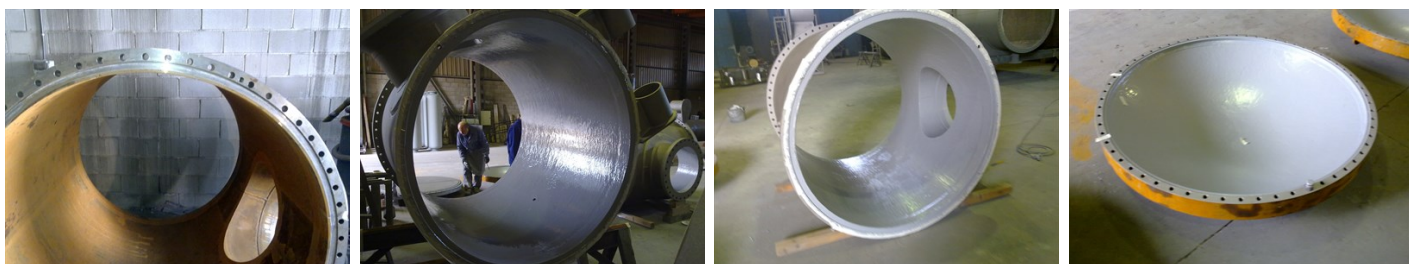
## Описание фотографий

\* 1. □Элемент перед нанесением покрытия, до струйной очистки 2. □Нанесение покрытия Belzona 5891 3. □Торцевые крышки покрыты с помощью Belzona 5891 4. □Крышка покрыта с помощью Belzona 5891 ,

*Эти элементы нуждались в защите от коррозии, т.к. они предназначены для работы с соленой водой при температурах до 70°C*

Теплообменники, подверженные воздействию соленой воды

Применение было выполнено в соответствии с Belzona Системной Листовкой HEX-3
