# BELZONA ПОВТОРНО РЕМОНТИРУЕТ ПРОТЕКАЮЩУЮ ТРУБУ

Промышленность:  
Power

Местоположение Электростанция, Уэльс  
клиента:

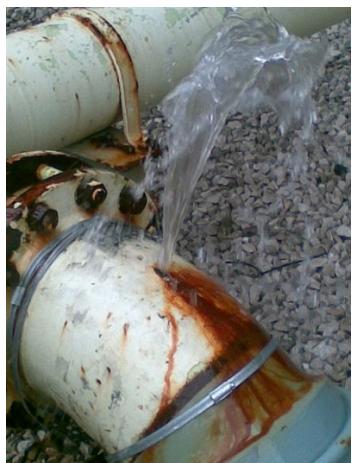
Протекающая труба ухудшала эффективность системы охлаждения. Ремонт должен быть выполнен на месте без остановки эксплуатации трубы и в очень короткий срок.

\* 1. Протекающая труба 2. Завершение обертывания трубы с Belzona 1111 с целью устранения течи 3. Завершенное применение, защищённое с помощью Belzona 1341 4. Обратите внимание, предыдущий ремонт расположен под предыдущим ,

Применение было выполнено в соответствии с Системной Листовкой Ноу-Хай VPF-11a. После того, как течь была временно остановлена с помощью Belzona 9611 (ES Metal) (прежде именуемый 1291), был применен Belzona 1221 для обеспечения дополнительной прочности перед пескоструйной очисткой и обертыванием трубы, используя Belzona 1111. Затем Belzona 1341

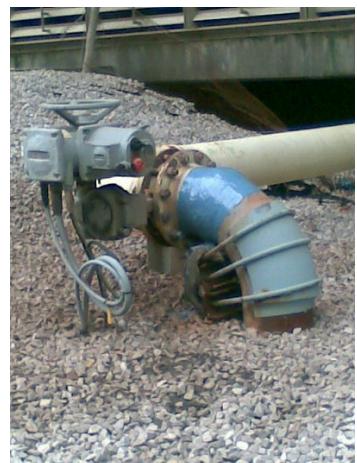
Примыкающая часть трубы ранее была восстановлена с помощью Belzona

Отремонтированная труба на настоящий момент находится в эксплуатации 3 года, а со времени изначального ремонта труба используется уже 7 лет
