ГЕРМЕТИЗИРУЮЩИЙ УПЛОТНИТЕЛЬ BELZONA ПРОХОДИТ ТЕСТ КИСЛОТОЙ

Заявление: *TCC-Tanks and Chemical
Containment Areas*

Технологическая колонна

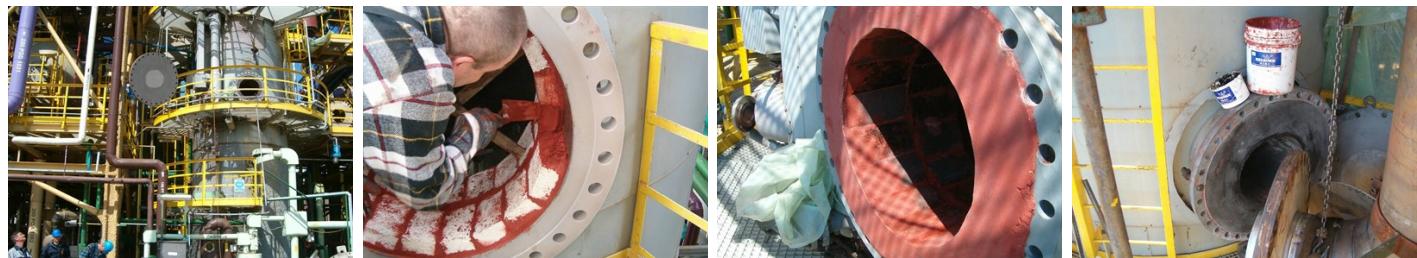
Описание фотографий

Колонна, содержащая кислоты, трихлоруксусный альдегид и трихлорэтан, температура которых варьируется от 20°C до 100°C и защищена с помощью ламината, укрепленного графитовым волокном. Эта облицовка также дополнительно защищена кислотоупорными кирпичами. В первый год работы выяснилось, что герметизация смотровых колодцев после их открытия во время профилактического осмотра не возможна, поэтому оборудование нуждалось в соответствующей защите

- * 1. Вид на колонну
- 2. Установка кислотоупорных кирпичей с помощью Belzona 4181
- 3. Завершенный ремонт с помощью Belzona 4181
- 4. Завершенный ремонт с помощью Belzona 4181

Ремонт был выполнен в соответствии с Системной листовкой Ноу-Хау ТСС-3. Внутренняя облицовка была удалена в обоих смотровых колодцах. В качестве первого слоя был нанесен материал Belzona 4181 вместе с кислотостойкой плиткой. Поверхности фланцев были защищены с помощью внутреннего защитного покрытия Belzona 4181 и защитного покрытия Belzona 4341

Применение химически стойких материалов Belzona обеспечило защиту колонны, которая находилась в постоянной эксплуатации 360 дней в году. Осмотр в июне 2008 года показал, что отремонтированное оборудование находилось в идеальном состоянии
