# BELZONA PROTEGE ÁREAS DE PISO DE UM CENTRO DE TECNOLOGIA & LABORATÓRIO DE 50.000 ft2

ID: 5081

Localização do cliente: *Mina de Cobre, Arizona, EUA*  
Data de aplicação: *2013*

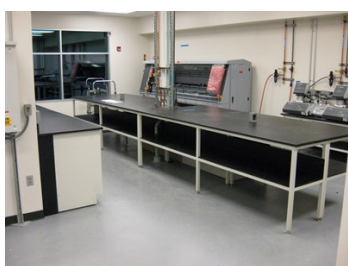
- \* Áreas do piso do laboratório protegidas com Belzona 4311 ,
- \* Áreas do piso do laboratório protegidas com Belzona 4311 ,
- \* Áreas do piso em geral protegidas com Belzona 5811 ,
- \* Áreas do piso do laboratório protegidas com Belzona 4311 ,

A aplicação foi conduzida de acordo com o Folheto do Sistema Belzona Know-How FPA-3, após o processo de cura de 28 dias do concreto novo. Belzona 5811 foi aplicado em áreas de piso em geral e Belzona 4311 nos pisos do laboratório. A aplicação dos

sistemas de revestimento foi concluída com sucesso utilizando uma combinação de rodo e rolos de pintura.
