# BELZONA REVISTE BANDEJAS DEL FILTRO PRENSA

ID: 5095

**Ubicación del cliente:** Metalúrgica y Mina, MG, Brasil  
**Fecha de aplicación:** Octubre 2008

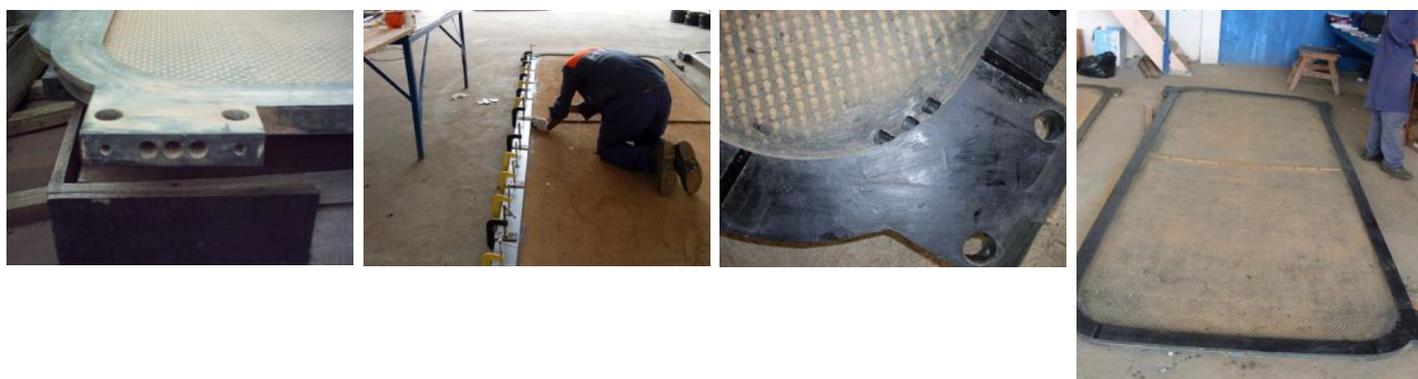
Las bandejas del filtro prensa (cantidad de partes: 4) mostraron desgaste por abrasión, lo que generó la ineficiencia en el proceso de producción, el aumento de la humedad del producto final y el uso de aire comprimido y el desgaste de componentes del filtro. Líquido: agua y mineral a temperatura ambiente ( $\leq 40^{\circ} C$ ).

- \* Desgaste en los bordes ,
- \* Lado de la bandeja con un molde ,
- \* Bordes de la bandeja después del revestimiento con Belzona 2131 ,
- \* Bandeja reparada/revestida con Belzona 2131 ,

Aplicación se llevó a cabo de acuerdo al folleto de Sistema Belzona Know-How GSS-1. Las superficies se prepararon por chorro abrasivo seco. Después de la limpieza, las superficies de áreas desgastadas fueron reparadas con Belzona 2131. Para la aplicación del elastómero, se hicieron moldes y Belzona 9411 fue aplicado para facilitar su retiro después del fraguado inicial del elastómero.

Belzona 2131 ofreció la flexibilidad, dureza, resistencia a la abrasión. La reparación de las bandejas existentes eliminó la acumulación de residuos en el área y redujo los gastos de mantenimiento correctivo (reemplazo de partes).
