BELZONA APLICA REVESTIMIENTO ANTICORROSIVO EN UN ESPESADOR

ID: 5098

Ubicación del cliente: Mina, PA, Brasil
Fecha de aplicación: Enero 2012

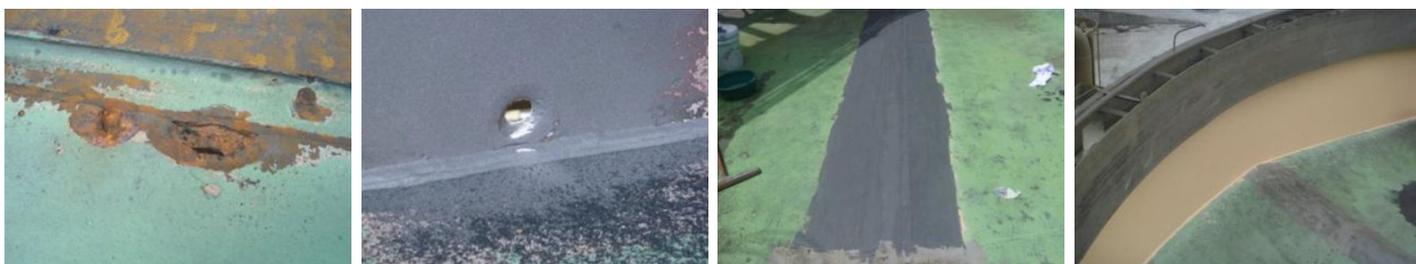
Descripciones de fotografías

El área de la pared y el fondo del espesador presentaron una corrosión localizada, que necesitaba la reconstrucción del espesor y reparación del revestimiento interno. Adicionalmente, la placa de acero requería la protección contra la corrosión, causada por la pulpa de cobre a temperatura ambiente.

- * Un hoyo en el fondo del espesador ,
- * Un hoyo en la pared del espesador ,
- * Una viga de soporte en el fondo del espesador revestida con Belzona 1321 ,
- * Una pared revestida con Belzona 5831 ,

El revestimiento se aplicó en medio de la zona interna de la pared y en medio de las vigas de soporte del fondo del espesador de acuerdo a los folletos de Sistema Belzona Know-How TCC-1 y TCC-5. En primer lugar, el espesador fue lavado para eliminar los residuos de cobre. Tras la preparación de la superficie por chorro abrasivo seco para obtener un acabado del metal blanco, los agujeros, hoyos y soldaduras existentes fueron reparados con Belzona 1311. Después de eso, Belzona 1321 fue aplicado sobre el fondo del espesador, y Belzona 5831 fue aplicado sobre la pared.

La aplicación tuvo éxito y Belzona 5831 ofreció la protección excelente aun cuando aplicado sobre superficies húmedas.
