# BELZONA RESTAURA Y PROTEGE CÉLULAS DE TANQUE SX/EW

ID: 5102

**Ubicación del cliente:** Mina de Cobre, Arizona, EE.UU.

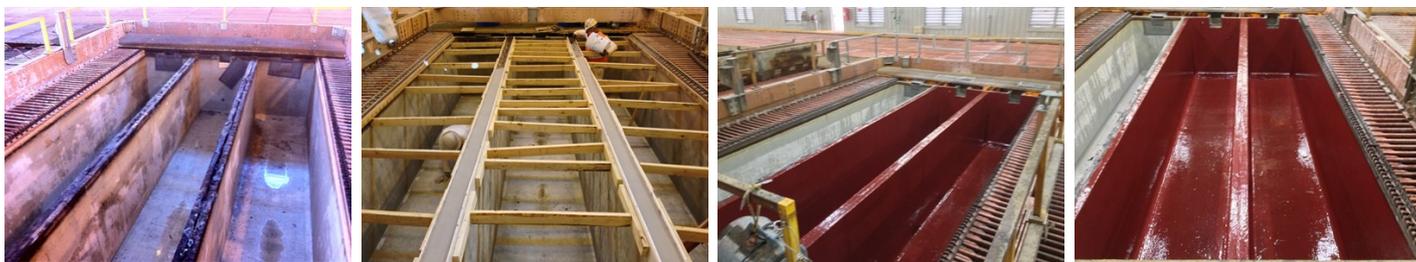
Células de proceso SX/EW de concreto polimérico tenían grietas que causaban filtración de la solución de electrolito de sulfato de cobre. Los carriles que suspenden las placas de ánodo de cobre tenían recalentamiento de resina por la transferencia de calor por cátodo.

- \* Células de tanque ,
- \* Carriles reparados con Belzona 4111 ,
- \* Células de tanque protegidas con Belzona 4341 ,
- \* Células de tanque protegidas con Belzona 4341 ,

La aplicación fue llevada a cabo de acuerdo con el folleto de Belzona Know-How System TCC-3. Las superficies de las células fueron preparadas con una combinación de limpieza por granallado y amolado. Los carriles fueron formados y reparados con Belzona 4111. Finalmente, Belzona 4341 fue aplicado monolíticamente para prevenir daño en el futuro.

Desde el 2011, Belzona ha reparado y protegido varias células, sin filtraciones o daños adicionales de carriles. Actualmente, Belzona está llevando a cabo un proyecto de reparación con 116 células especificadas para la reparación.
